Gutzgletscher

Regionale Angaben

Gletscher:	Gutzgletscher	Gemeinde:	Grindelwald
Lokalität:	[651'200/165'800]	Exposition:	W
Oberfläche:	0.15 km ²	Länge:	0.4 km
Höhenbereich:	3360 – 3060 m ü.M.	tot. Neigung:	75% (37°)

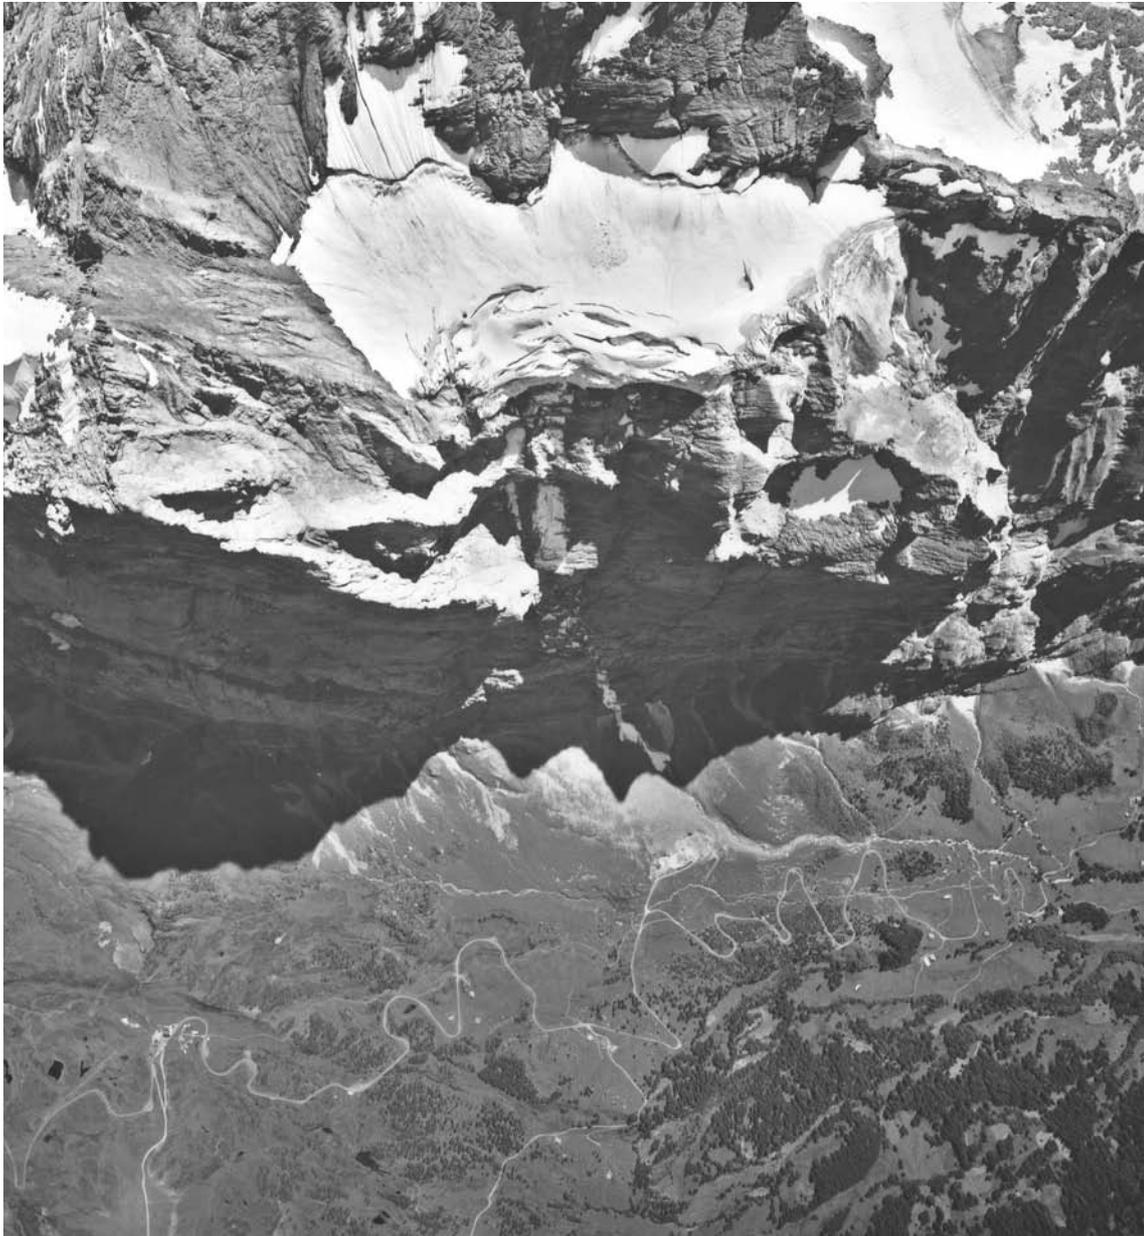
Abbildung 1: Luftbildaufnahme des Gutzgletschers am 23. August 2001 (Aufnahme L+T).

Am Gutzgletscher sind im wesentlichen zwei Sektoren zu erkennen, aus welchen grössere Eisabbrüche entstehen können:

- der nördliche Wätterlouwina-Sektor
- der südliche Gutz-Sektor

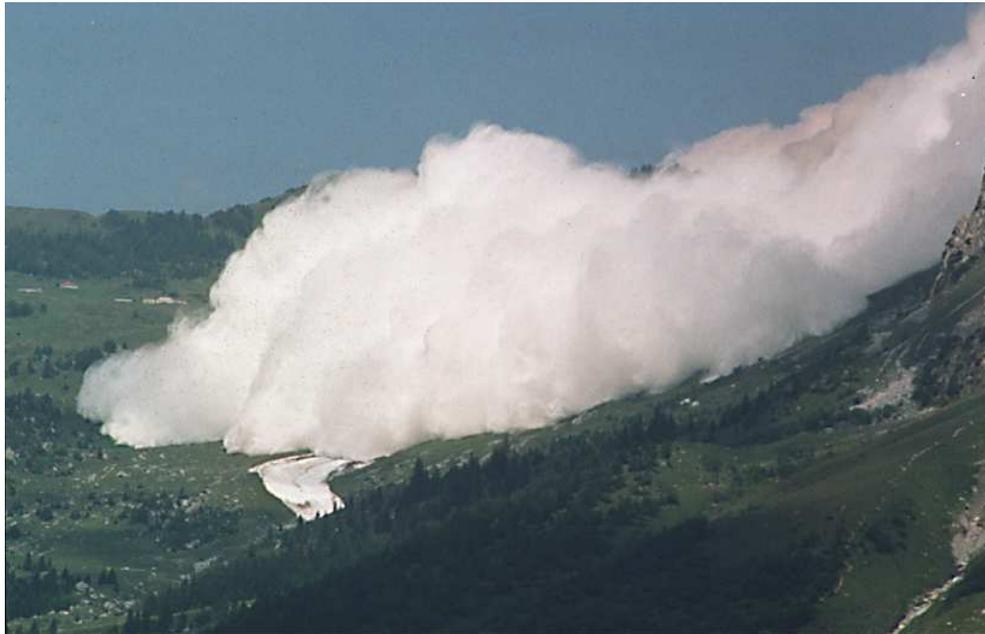
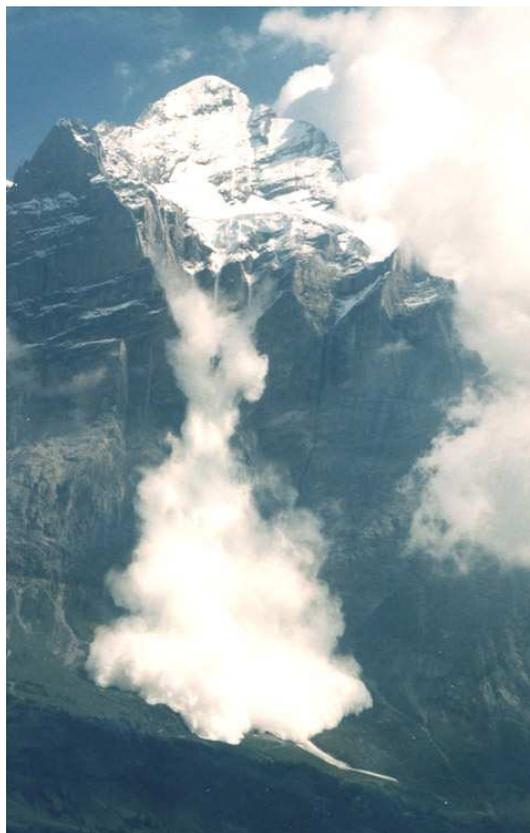
*Abbildung 2: Die Eislawine Wätterlauri am Gutzgletscher vom 5. September 1996
(Fotos U. Schiebner und E. Kalt).*

- ❄ **Sommer 1988** Weidende Rinder wurden von einem Eissturz erschlagen (Lawinenkataster des Berner Oberlandes).
- ❄ **5. September 1996** Zwei ausserordentliche grosse Eislawinen stürzten vom Gutzgletscher ab (um ca. 15 Uhr und 21 Uhr) und drangen bis zur Strasse Grindelwald – Grosse Scheidegg vor. Drei Personen wurden verletzt (VAW 1997c; SLF 1997, Tages-Anzeiger, 7./8.09.1996).
